# CITTA' DI PESCHIERA BORROMEO

## ANALISI FITOSTASTICHE ALBERATURE CITTADINE

## INTERVENTI DI ABBATTIMENTO E MESSA IN SICUREZZA ALBERI VIA GALVANI

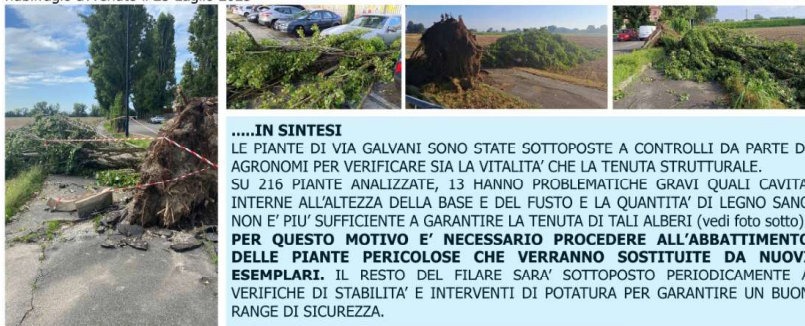
**DOCUMENTAZIONE FOTOGRAFICA DEGLI SCHIANTI e delle ROTTURE** avvenute a lungo via Galvani durante il nubifragio avvenuto il 25 Luglio 2023
